*Brazilian Journal of Applied Technology for Agricultural Science, Guarapuava-PR, v.9, n.2, p.71-77, 2016***Cientific Paper****Resumo**

Avaliação da proteção de eixos cardan agrícola em campoIla Maria Corrêa¹Cláudio Alves Moreira²Sergio Roberto Filipini³Roberto da Cunha Mello⁴Pedro Sérgio Pontes⁵**Assessment of agricultural power take-off (pto) drive shafts guards in field conditions****Abstract**

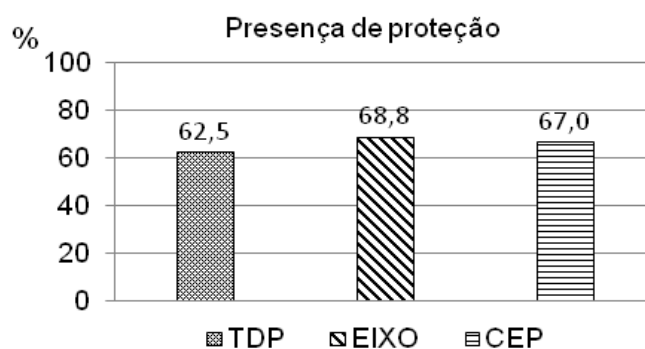
Dos 112 conjuntos trator-implemento analisados, 77 apresentaram algum componente caracterizado como sendo “proteção” do eixo cardan. Os principais implementos que faziam uso de acionamento por transmissão a cardan foram: pulverizadores (48,21 %), roçadoras (15,18%), distribuidores de calcário e esterco (10,71%). As demais máquinas, entre elas, semeadoras, adubadoras, tanques de água, trituradores de restos vegetais e outras correspondiam a 13,39% dos conjuntos analisados.

Figura 1. Presença de proteção em 112 eixos cardan, incluindo a tomada de potência do trator (TDP), o tubo do eixo cardan e a conexão de entrada de potência no implemento (CEP).

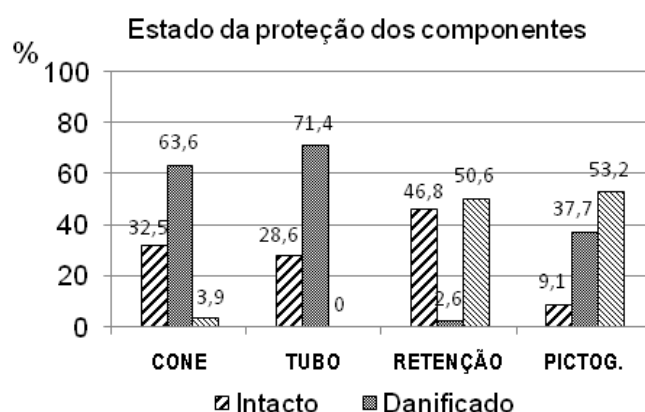
Neste trabalho, o cone, o tubo, o dispositivo de retenção e a sinalização de segurança foram observados visando identificar a condição (integridade, danificação, ausência) de cada parte. As figuras 1 e 2 sintetizam estes resultados.

tubos foram os componentes que mais apresentaram danos (63,6 e 71,4%, respectivamente). Os danos mais comuns nos cones são trincas, cortes e amassamentos. Até mesmo amarração com arame ou corda e improvisação com vasilhame plástico (frasco de agrotóxico) foram encontrados para cobrir a caixa de transmissão da roçadora. Alguns tubos estavam incompletos, cortados, soltos sobre o eixo cardan. TINKER et al. (1992) identificaram como causas mais comuns de danos nos tubos, o contato deles com a estrutura das máquinas, como a barra de tração ou com os braços inferiores do sistema de engate de três pontos. No caso dos cones as causas apontadas por TINKER et al. (1992), - como atrito na proteção da TDP ou na proteção do eixo no lado do implemento, ou ainda por terem sido cortados para permitir a lubrificação das juntas universais - foram situações também encontradas no presente levantamento.

Figura 2. Estado dos componentes dos protetores de eixo cardan agrícola.

cones e tubos aponta para a péssima qualidade do material do protetor confirmada por alegações de usuários de que alguns protetores duram menos de seis meses e que isto não os estimula a substituí-los quando danificados. A não substituição dos protetores quando danificados também é mencionada por MONTEIRO (2011) e ATHANASIOV et al. (2006).

No caso dos dispositivos de retenção (correntinha) e dos pictogramas, a ausência (50,6 e 53,2 %, respectivamente) é a situação mais comum. Também foram encontradas improvisações feitas com arames ou cordas como substitutos do dispositivo de retenção. Exemplos como estes, chamados “gambiarras” são mencionados por MONTEIRO (2011) para operação com a tomada de potência. No levantamento feito por TINKER et al. (1992), apenas 40% das correntes de retenção ainda estavam no lugar.

Para melhorar a qualidade deste componente no Brasil ele deveria passar pela realização de ensaios de resistência e durabilidade. Entretanto, a ausência de laboratórios especializados, que possam prestar auxílio aos fabricantes interessados, dificulta ação neste sentido. Particularmente, devido à incidência da radiação solar ser abundante no território brasileiro, atenção especial deveria ser dada ao material plástico

utilizado na confecção do protetor de modo a torná-lo mais resistente aos raios ultravioleta dando-lhe talvez maior resistência mecânica.
